تأثیر فرآیند لیزر بر رفتار خوردگی آلیاژ منیزیم AZ31 پاشش حرارتی شده با پودر WC-Co-Cr

دانشکده مهندسی مواد، دانشگاه تهران

Effect of laser treatment on the corrosion behavior of AZ31 Mg alloy pre-sprayed by WC-Co-Cr powder

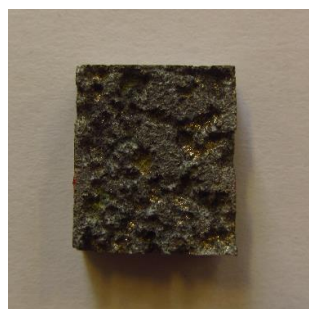
شکل ۶. تصویر دیجیتالی از سطح خورده شده آلیاژ پایه.

شکل ۶ تصویر دیجیتالی از سطح خورده‌شده آلیاژ پایه است. همانطور که در شکل ۶ مشاهده می‌شود خوردگی آلیاژ منیزیم AZ31 از نوع حفره‌ای^۱ است.
