ارزیابی اثر عملیات ذوب مجدد روی اندازه، شکل و توزیع تخلخل‌ها در پوشش‌های NiCrBSi اعمال شده به روش پاشش شعله‌ای

محمد رضا کریمی، حمیدرضا سلیمی جزی و محمدعلی گل‌عذار

دانشکده مهندسی مواد، دانشگاه صنعتی اصفهان

Evaluation the effect of remelting temperature on size, shape and distribution of porosity of NiCrBSi coating deposited with flame spray technique

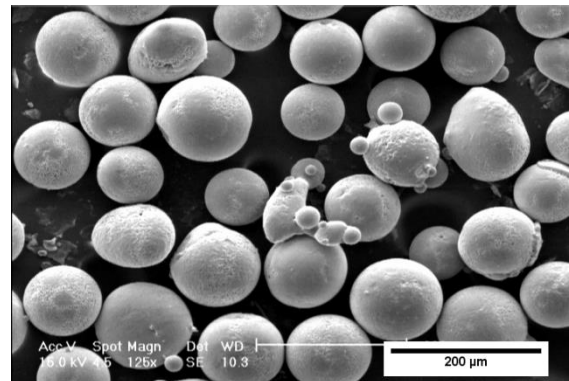
شکل ۱. تصویر میکروسکوپی الکترونی روبشی پودر NiCrBSi مورد استفاده.

ترکیب شیمیایی و تصویر میکروسکوپی الکترونی روبشی پودر NiCrBSi به ترتیب در جدول ۱ و شکل ۱ نشان داده شده است.

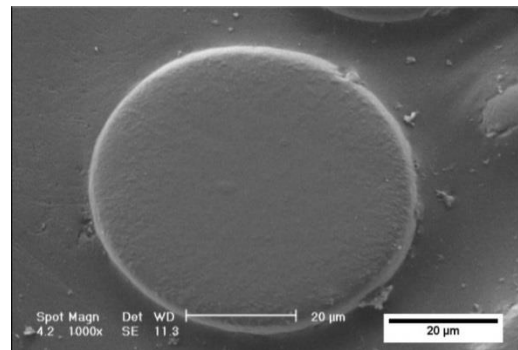
شکل ۲. تصویر میکروسکوپی الکترونی روبشی از سطح مقطع پودر

NiCrBSi

شکل ۲ تصویر میکروسکوپی الکترونی روبشی از سطح مقطع پودر NiCrBSi را نشان می‌دهد. مشاهده می‌شود که هیچ‌گونه حفره‌ای در سطح مقطع پودر وجود ندارد. یک احتمال ایجاد تخلخل در پوشش‌های پاشش حرارتی به دلیل حضور گازهای محبوس شده در پودر اولیه است. اگرچه این حالت در تحقیق حاضر صدق نمی‌کند؛ سطح مقطع پودر اولیه NiCrBSi یک ساختار متراکم و عاری از تخلخل را نشان می‌دهد. به عبارت دیگر شرایط و پارامترهای پوشش‌دهی منجر به ایجاد تخلخل در پوشش‌ها می‌شود.

۱- در تصویر میکروسکوپی الکترونی روبشی از سطح مقطع پودر NiCrBSi هیچ‌گونه حفره‌ای وجود نداشت که نشانگر یک ساختار متراکم و عاری از تخلخل است و احتمال ایجاد تخلخل را به دلیل حضور گازهای محبوس شده در پودر اولیه رد می‌کند.

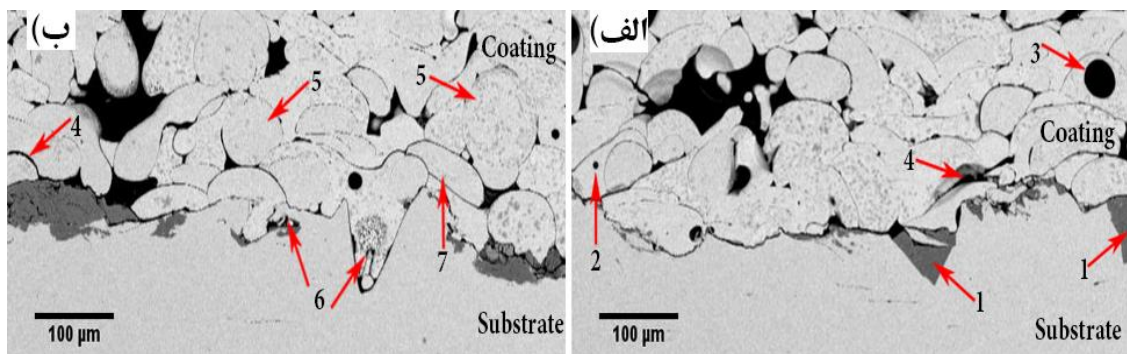
شکل ۳. تصویر میکروسکوپی الکترونی روبشی سطح مقطع پوشش پاشش شده؛ (۱) ذرات سنگ باقیمانده، (۲) حباب‌ها گاز، (۳) بسته‌های محبوس شده گاز، (۴) مرز بین لایه‌ها (اسپلت‌ها)، (۵) ذره ذوب نشده، (۶) ذرات تکه‌تکه و منقبض شده.

شکل ۳ تصویر سطح مقطع پوشش پاشش شده را نشان می‌دهد. در شکل ۳ ذرات ذوب نشده، حفره‌ها بزرگ و مرز بین اسپلت‌ها مشاهده می‌شود که از خصوصیات پوشش‌های پاشش حرارتی به شمار می‌رود. همچنین این پوشش به صورت مکانیکی با زیرلایه پیوند دارد. انواع حفره‌ها مشاهده شده در شکل ۳ را می‌توان با انواع مکانیزم تشکیل حفره‌ها ذکر شده در جدول ۱ مطابقت داد. اگرچه در پوشش پاشش شده حفره‌ها ناشی از ریزترک‌ها و بین دندریت‌ها مشاهده نشد. هر نوع حفره متأثر از مکانیزم مختلفی تشکیل شده است. اندازه و شکل حفره‌ها را می‌توان به منظور پیش‌بینی منشأ و طبقه‌بندی آن‌ها بر

اساس مکانیزم تشکیلشان تفسیر نمود که در بخش بعدی به آن پرداخته می‌شود.

۲- در پوشش پاشش شده ذرات ذوب نشده، حفره‌ها بزرگ و مرز بین اسپلت‌ها که از خصوصیات پوشش‌های پاشش حرارتی است، مشاهده می‌شود. در این حالت پوشش با پیوندی مکانیکی به زیرلایه متصل است. پس از عملیات ذوب مجدد مرزهای اولیه بین ذرات از بین رفته، تخلخل به صورت قابل‌توجهی کاهش یافته و پیوند متالورژیکی مناسبی بین پوشش و زیرلایه برقرار شده است.

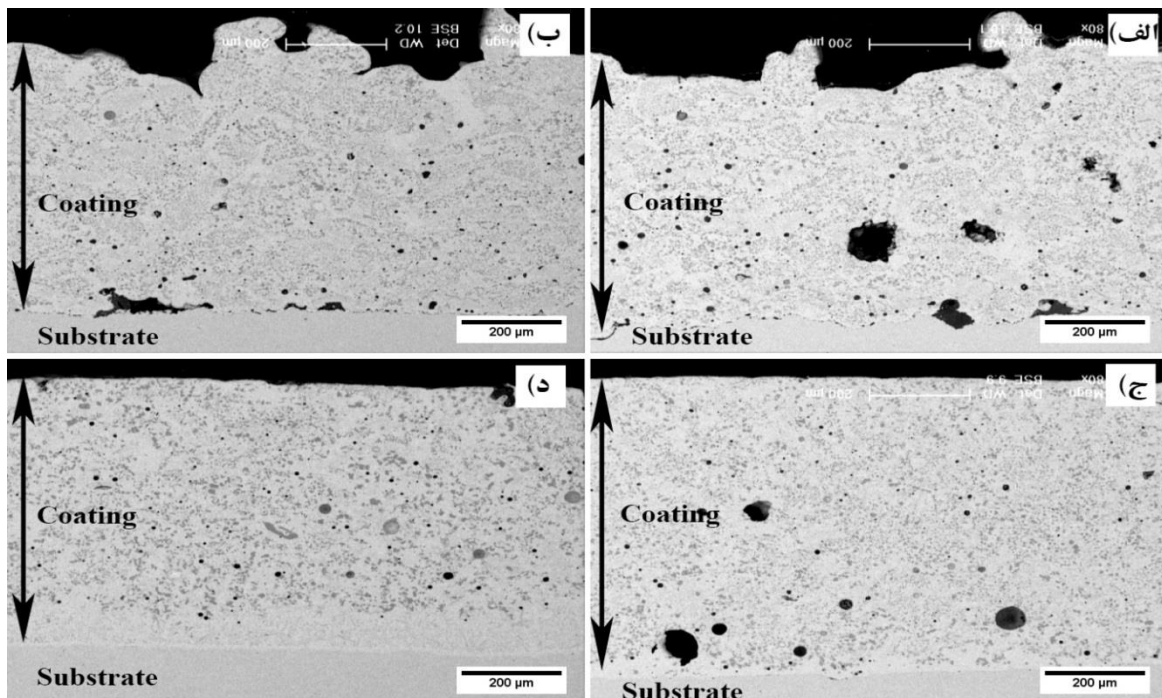
شکل ۴. سطح مقطع نمونه‌های پاشش و ذوب مجدد شده در دمای الف) ۹۵۰، ب) ۱۰۰۰، ج) ۱۰۵۰ و د) ۱۱۰۰ درجه سانتی‌گراد.

شکل ۴ تصویر سطح مقطع نمونه‌های پاشش و ذوب مجدد شده در دماهای ۹۵۰، ۱۰۰۰، ۱۰۵۰ و ۱۱۰۰ درجه سانتی‌گراد نشان می‌دهد. پس از عملیات ذوب مجدد مشاهده می‌شود که مرزهای اولیه بین ذرات از طریق خاصیت خودگدازی آلیاژ NiCrBSi محو شده، تخلخل پوشش‌ها بعد از عملیات ذوب مجدد کاهش یافته و پیوند متالورژیکی مناسبی بین پوشش و زیرلایه برقرار شده است.

دمای بهینه ذوب مجدد دمایی است که تخلخل پایین و سختی پوشش بالا و در آن حالت پیوند متالورژیکی بین پوشش و زیرلایه قابل مشاهده باشد. پوشش‌هایی که میزان ذوب مجدد کافی نداشته‌اند دارای حفره‌ها بین ذره‌ای باز، پیوستگی نامناسب و پیوند مکانیکی با زیرلایه هستند (شکل ۴-ب و ج). پوشش‌هایی که میزان ذوب مجدد آن‌ها به اندازه کافی باشد دارای پیوند متالورژیکی و پیوستگی مناسبی بین پوشش و زیرلایه هستند. اگرچه باید

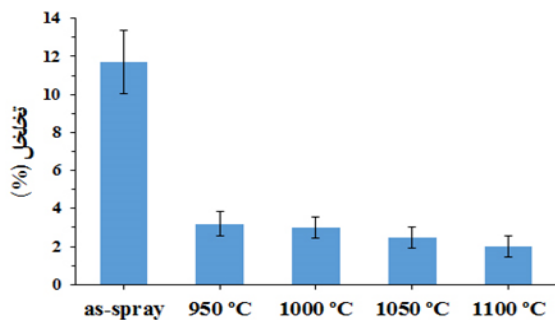
شکل ۶. درصد تخلخل نمونه‌های پاشش شده و پاشش و ذوب مجدد شده در دماهای ۹۵۰، ۱۰۰۰، ۱۰۵۰ و ۱۱۰۰ درجه سانتی‌گراد.

بنابراین تخلخل پوشش در این حالت حدود ۱۲ درصد است. همچنین سطح اکسید در پوشش پاشش شعله‌ای به خاطر مدت زمان قرارگیری بیشتر در معرض شعله^۱، بالاتر بوده و در نتیجه ذرات تا درجه حرارت بالاتری گرم شوند؛ که این امر مطلوب واکنش شیمیایی با حضور اکسیژن در جت پاشش است. سرعت پایین و زمان انتقال طولانی‌تر درون شعله دمای ذرات را افزایش داده و ممکن است این موضوع توضیح مناسبی برای توجیه سطح بالای اکسید در پوشش پاشش شعله‌ای به شمار آید [۱۴].

درصد تخلخل و شکل حفره‌ها می‌تواند به وسیله ذوب مجدد جزئی آلیاژ NiCrBSi کنترل شود. در اثر ذوب مجدد درصد تخلخل پوشش در حدود ۸۳ درصد کاهش داشته است. حداقل تخلخل در نمونه ذوب مجدد شده در دمای ۱۱۰۰ درجه سانتی‌گراد تعیین شد. درصد تخلخل از مقدار اولیه ۱۱/۷ به ۲/۰ درصد بعد از عملیات ذوب مجدد کاهش یافت. دمای ذوب مجدد به‌عنوان پارامتر مؤثر در کاهش تخلخل محسوب می‌شود. نکته مهم دیگر این است که تخلخل به‌طور کامل قابل حذف شدن نیست؛ اگرچه عملیات ذوب مجدد به‌طور قابل توجهی تخلخل اولیه را کاهش و چگالی پوشش را افزایش داده است [۱۵].

شکل ۶ درصد تخلخل نمونه‌های پوشش پاشش شده و ذوب مجدد شده در ۹۵۰، ۱۰۰۰، ۱۰۵۰ و ۱۱۰۰ درجه سانتی‌گراد را نشان می‌دهد. نوار خطا در شکل ۶ نشان‌دهنده انحراف معیار برای تخلخل اندازه‌گیری شده در هر نمونه است. در حالت پاشش شده به دلیل سرعت کم ذرات پاشش شده در روش پاشش شعله‌ای نسبت به دیگر فرآیندهای پاشش حرارتی، بسیاری از ذرات به‌طور مناسب در هنگام برخورد با زیرلایه پهن نمی‌شوند.

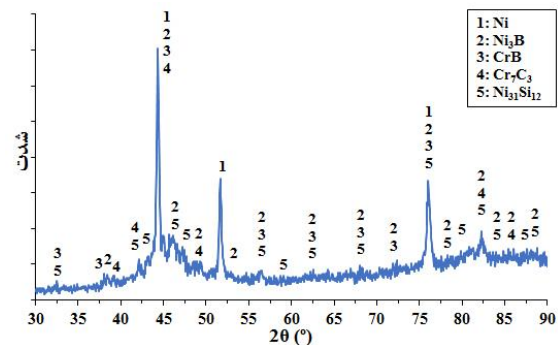
شکل ۵. الگوی پراش پرتو ایکس پوشش پاشش شده.

شکل ۵ الگوی پراش پرتو ایکس پوشش پاشش شده را نشان می‌دهد. در آنالیز پراش پرتو ایکس مقدار قابل‌ملاحظه‌ای از فازهای محتمل که از پیچیدگی آلیاژ NiCrBSi نشأت می‌گیرد از قبیل فازهای Ni، Ni₃B، CrB، Cr₇C₃ و Ni₃₁Si₁₂ برای این پوشش تعیین شد. با توجه به درصد بالای Ni در ترکیب اولیه پودر، پوشش اساساً از Ni به‌عنوان فاز اصلی تشکیل شده است. برای آلیاژهای معمول خودگداز (از قبیل آلیاژ (NiCrBSi)، زمینه پوشش پاشش شده از فاز محلول جامد غنی از γ-Ni و یوتکتیک با نقطه ذوب پایین Ni-Ni₃B تشکیل شده است. همچنین پراکندگی از کاربیدهای سخت کروم (Cr₇C₃) اگر C حدود ۰/۶ wt. % و Cr₃C₂ اگر C > ۰/۸ wt. % و ذرات کاربید بور (CrB) اگر B > ۲ wt. % درون زمینه است [۱۳].

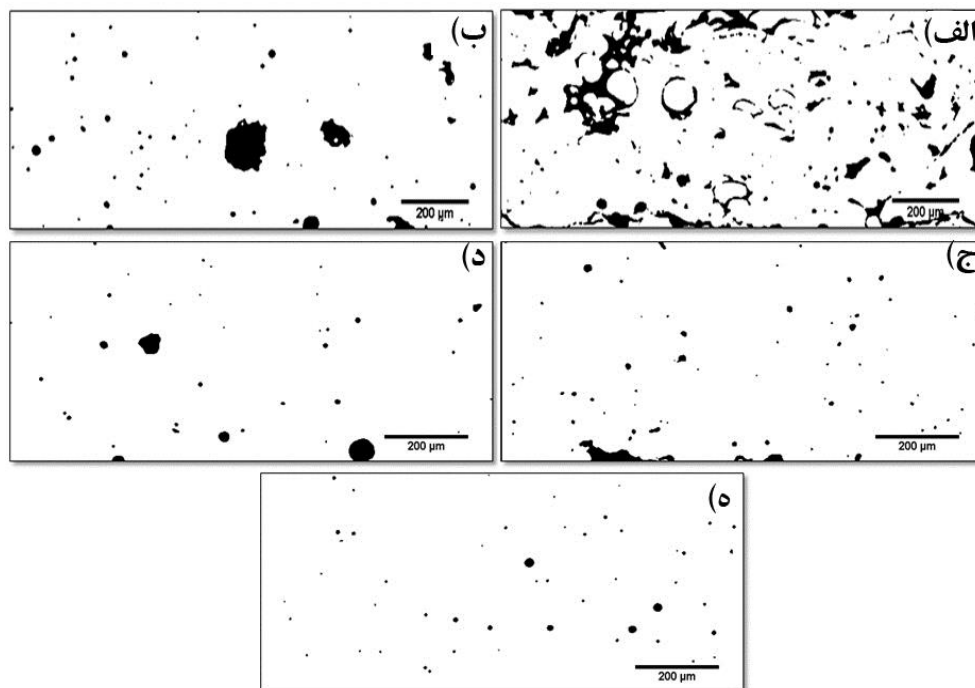
شکل ۷. نمونه‌ای از تصاویر باینری الف) پاشش شده، ذوب مجدد شده در ب) ۹۵۰، ج) ۱۰۰۰، د) ۱۰۵۰ و ه) ۱۱۰۰ درجه سانتی‌گراد.

شکل ۷ تصاویر دوتایی^۱ متناظر با نمونه‌های پاشش شده و ذوب مجدد شده شکل ۴ را که برای محاسبه اندازه و شکل تخلخل‌ها استفاده شده، نشان می‌دهد. نقاط سیاه‌رنگ نشانگر حفره‌ها موجود در ساختار پوشش‌ها است. شکل ۷-الف شبکه‌ای از تخلخل‌های به هم پیوسته را که در نتیجه انقباض ذرات مذاب هنگام انجماد در فرآیند پاشش شعله‌ای است، نشان می‌دهد. پس از عملیات ذوب مجدد، حفره‌ها کمتر کشیده شده و با اشکال دایره‌ای‌تر مشاهده

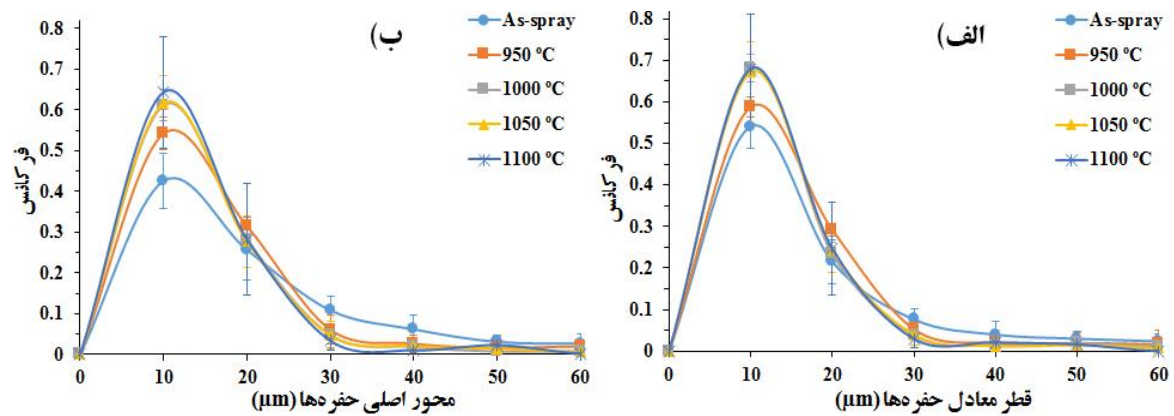
شکل ۸. توزیع نرمال شده الف) قطر معادل و ب) محور اصلی نمونه‌های پوشش پاشش شده و ذوب مجدد شده در دماهای ۹۵۰، ۱۰۰۰، ۱۰۵۰ و ۱۱۰۰ درجه سانتی‌گراد.

شکل ۸ توزیع نرمال شده قطر معادل و محور اصلی را برای نمونه‌های پاشش شده و ذوب مجدد شده در دماهای ۹۵۰، ۱۰۰۰، ۱۰۵۰ و ۱۱۰۰ درجه سانتی‌گراد نشان می‌دهد. هر دو توزیع دارای نموداری نامتقارن با پیکی در ناحیه چپ آن (چولگی به چپ^۴) با نسبت زیادی از قطر معادل و محور اصلی به ترتیب در محدوده ۵ تا ۱۵ و ۸ تا ۲۰ میکرومتر است. نمونه پاشش شده حفره‌ها با توزیع اندازه گسترده‌تر از خود نشان می‌دهد. بعد از انجام عملیات ذوب مجدد توزیع قطر معادل و محور اصلی باریک‌تر شده است.

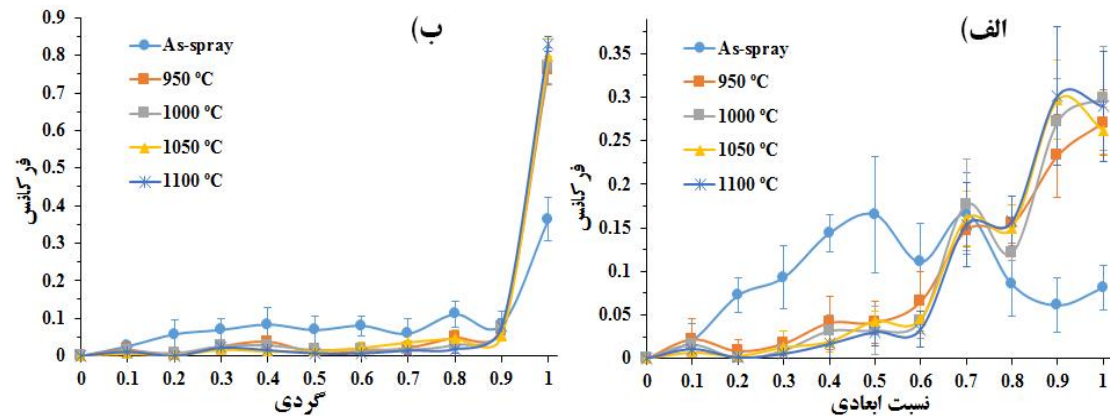
شکل ۹. توزیع نرمال شده الف) نسبت ابعادی و ب) گردی نمونه‌های پوشش پاشش شده و ذوب مجدد شده در دماهای ۹۵۰، ۱۰۰۰، ۱۰۵۰ و ۱۱۰۰ درجه سانتی‌گراد.

توزیع نسبت ابعادی نمونه پاشش شده در محدوده ۰/۴ تا ۰/۸ تغییر می‌کند؛ درحالی‌که بعد از عملیات ذوب مجدد بین ۰/۸ تا ۱ است. درصد توزیع این نسبت بین صفر تا ۰/۸ برای نمونه پاشش شده حدود ۸۵ درصد و برای نمونه‌های ذوب مجدد شده ۴۰ تا ۵۰ است. نسبت ابعادی پارامتری بااهمیت و مرتبط به کارایی و تحمل پوشش است.

نمودار گردی نمونه‌های ذوب مجدد شده همپوشانی بیشتری با یکدیگر داشته و می‌توان عنوان کرد که دمای ذوب مجدد اثر چندانی روی تغییر نسبت گردی نداشته است. در نمونه پاشش شده حدود ۴۴ درصد توزیع گردی حفره‌ها بالای ۰/۸ است؛ درحالی‌که این مقدار برای نمونه‌های ذوب مجدد شده بین ۸۳ تا ۹۰ درصد است.

شکل ۹ توزیع نرمال شده نسبت ابعادی و گردی را برای نمونه‌های پاشش شده و ذوب مجدد شده در دماهای ۹۵۰، ۱۰۰۰، ۱۰۵۰ و ۱۱۰۰ درجه سانتی‌گراد نشان می‌دهد.

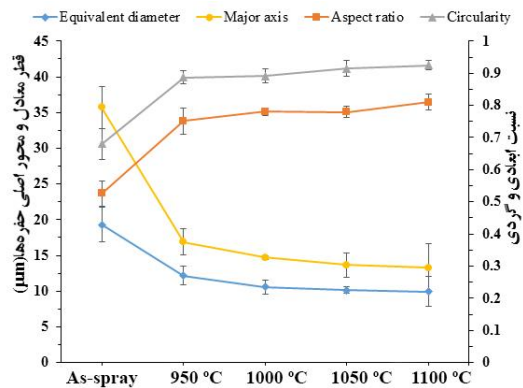
شکل ۱۰. تغییرات قطر معادل حفره‌ها، محور اصلی، نسبت ابعادی و گردی برای نمونه‌های پاشش شده و ذوب مجدد شده در دماهای ۹۵۰-۱۱۰۰ درجه سانتی‌گراد.

شکل ۱۰ میانگین تغییرات قطر معادل، محور اصلی، نسبت ابعادی و گردی نمونه‌های پاشش شده و ذوب مجدد در دماهای ۹۵۰، ۱۰۰۰، ۱۰۵۰ و ۱۱۰۰ درجه سانتی‌گراد را در یک نمودار نشان می‌دهد.

ذوب مجدد باعث کاهش قطر معادل و محور اصلی حفره‌ها و افزایش نسبت ابعادی و گردی می‌شود. این کاهش و افزایش مقادیر ذکر شده با دمای عملیات ذوب مجدد رابطه مستقیم دارد. علاوه بر این اختلاف بین این مقادیر برای نمونه پاشش شده و ذوب مجدد محسوس است؛ درحالی‌که بین نمونه‌های ذوب مجدد این روند کاهش یا افزایش کند می‌شود.

۴- میانگین محور اصلی از ۳۵ به ۱۵ و قطر معادل حفره‌ها از ۲۰ به ۱۵ میکرومتر برای نمونه پاشش شده و نمونه‌های ذوب مجدد شده تغییر می‌کند. این کاهش در مقادیر قطر معادل و محور اصلی گویای ریزتر شدن حفره‌ها در اثر ذوب مجدد است.

۵- در اثر ذوب مجدد نسبت ابعادی و گردی حفره‌ها به ترتیب از ۰/۵ و ۰/۷ به ۰/۸ و ۰/۹ رسیده است. این بدین معنی است که شکل حفره‌ها از حالت بی‌قاعده، باریک و کشیده به سمت کروی شدن پیش می‌رود. به عبارت دیگر نوع توزیع شکل و اندازه حفره‌ها در اثر ذوب مجدد تغییر می‌کند. در نمونه پاشش شده بیش از ۵۰ درصد حفره‌ها از نوع دیسکی شکل تیز است. درحالی‌که بعد از ذوب مجدد سهم حفره‌ها با شکل‌های کروی و کروی غیر تخت افزایش می‌یابد.

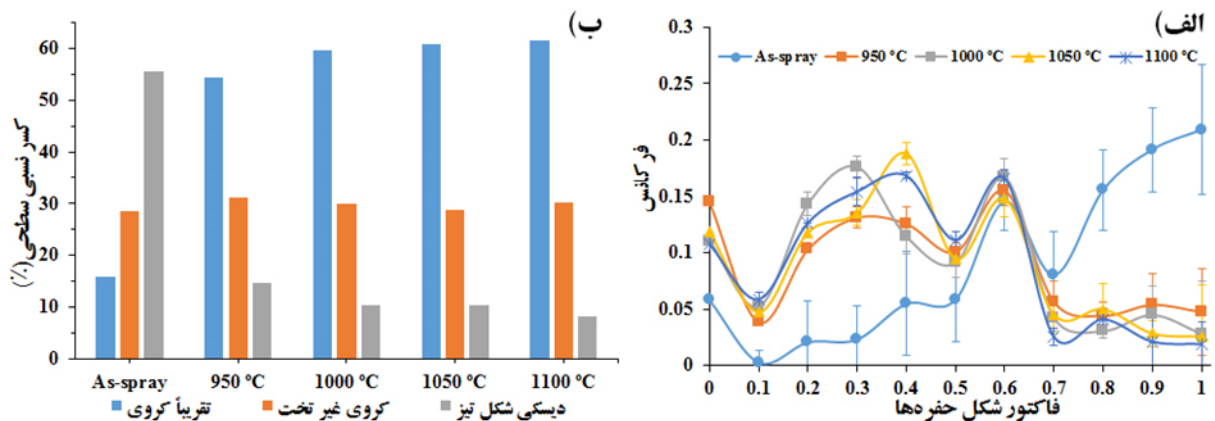
شکل ۱۱. توزیع حفره‌ها کروی، کروی غیر تخت و دیسکی شکل تیز به‌عنوان تابعی از دمای ذوب مجدد، الف) نمودار توزیع نرمال شده و ب) نمودار کسر نسبی سطحی.

شکل حفره‌ها را می‌توان با توجه به فاکتور شکل (X^2) به سه قسمت طبقه‌بندی کرد: حفره‌ها تقریباً کروی^۱ ($0/1 < X^2 < 0/5$)، حفره‌ها کروی غیر تخت^۲ ($0/5 < X^2 < 0/8$)، حفره‌ها دیسک شکل تیز^۳ ($0/8 < X^2 < 1$) [۱۶].

شکل ۱۱ توزیع ۳ نوع حفره‌ها شامل تقریباً کروی، کروی غیر تخت و حفره‌ها دیسکی شکل تیز را به‌عنوان تابعی از دمای ذوب مجدد نمونه‌ها نشان می‌دهد. با افزایش دمای ذوب مجدد نوع توزیع تغییر کرده است. در نمونه پاشش شده بیش از ۵۵ درصد حفره‌ها از نوع دیسکی شکل تیز است. با انجام عملیات ذوب مجدد نوع و شکل حفره‌ها تغییر کرده و سهم حفره‌ها با شکل‌های کروی و کروی غیر تخت افزایش یافته است.
